SITINOJAN NS. SIPOLAN LÄHDEKAIVO

Yhteenveto Sipolan lähdekaivon ennallistamisesta

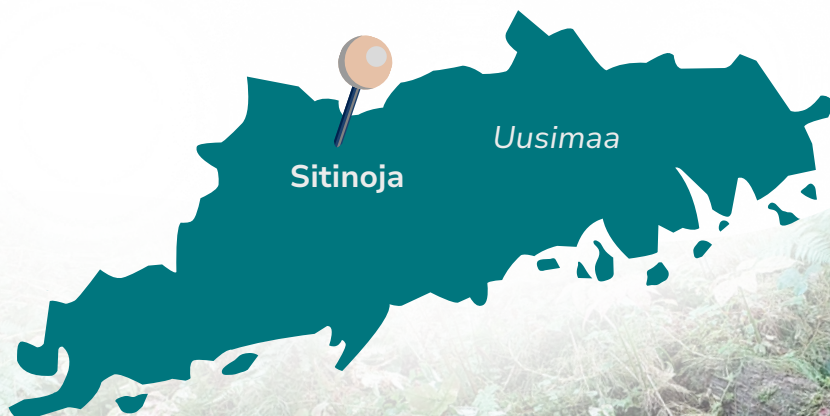
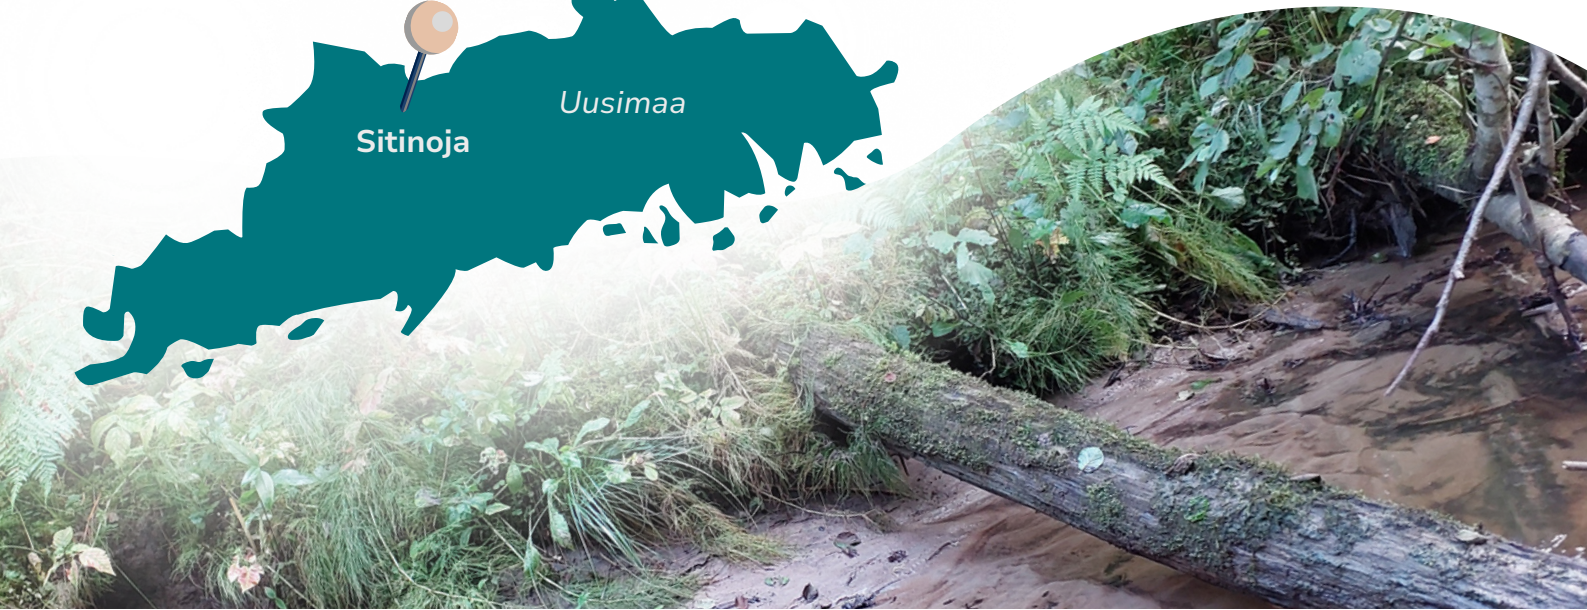
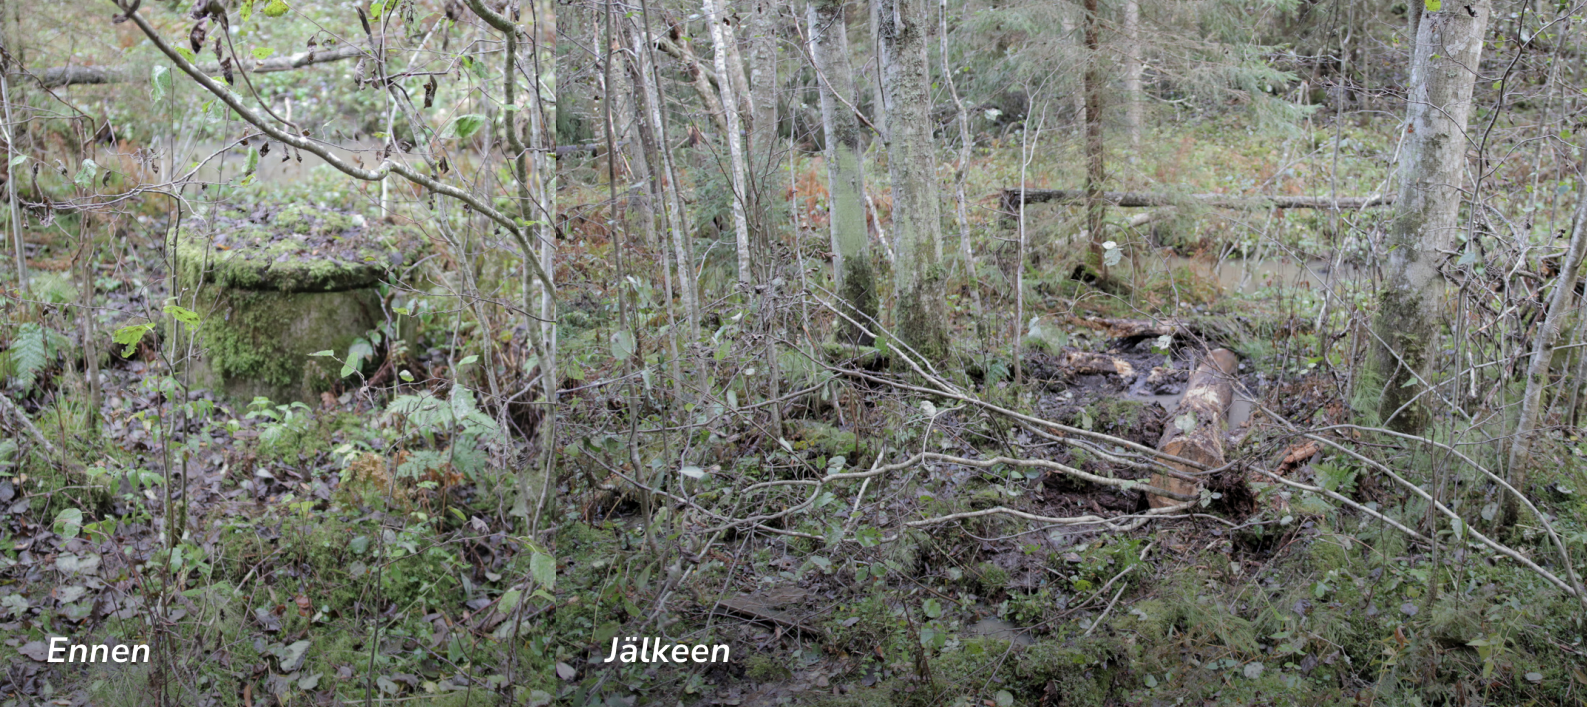
Osana suunnittelua tehtiin lähdekasvuston lajimääritys. Toimenpiteinä poistettiin kaivinkoneella kaivonrenkaat ja jätettiin lähde ”ennallistumaan” avonaisena purkamaan vettänsä nykyistä hentoa purku-uomaa pitkin sekä antaen lähiympäristön vettyä, joskin tälläkin hetkellä ympäröivä tiukupinta on pohjavesivaikutteisista. Lähteen pohjaa korotettiin 0,5 metriä vettä läpäisevällä ja huuhdotulla luonnonkiviaineksella (Ø 6–50 mm) lähdevaikutteisuuden turvaamiseksi suhteessa antoisuuteen ja jotta lähde ei muotonsa puolesta jäisi luonnottoman syväksi kuiluksi. Lisäksi lähistön lahoppuun runko upotettiin osittain lähteen veteen siten, että rungon toinen pää on juntattuna lähteen sisäseinään.

Muutostyöt tehtiin lähteen itäpuolen rinteeltä, joka on kiinteää kangasmaastoa, suojellen pintakasvustoa. Tällöin työkonella ei kuljettu lähde- eikä tiukupinta-alueella. Kohdealueelta ei kaadettu puustoa.
